AMBITO DI TRASFORMAZIONE ATP 24- SAN DONATO

Via San Donato –Viazzolino - 25038 Rovato (BS)
Foglio 1 mappali 568- 36- 29 – 51- 169- 54 cc H958

R3 RELAZIONE DI FATTIBILITA' GEOLOGICA

Dgr 2616/2011 – NTC2018

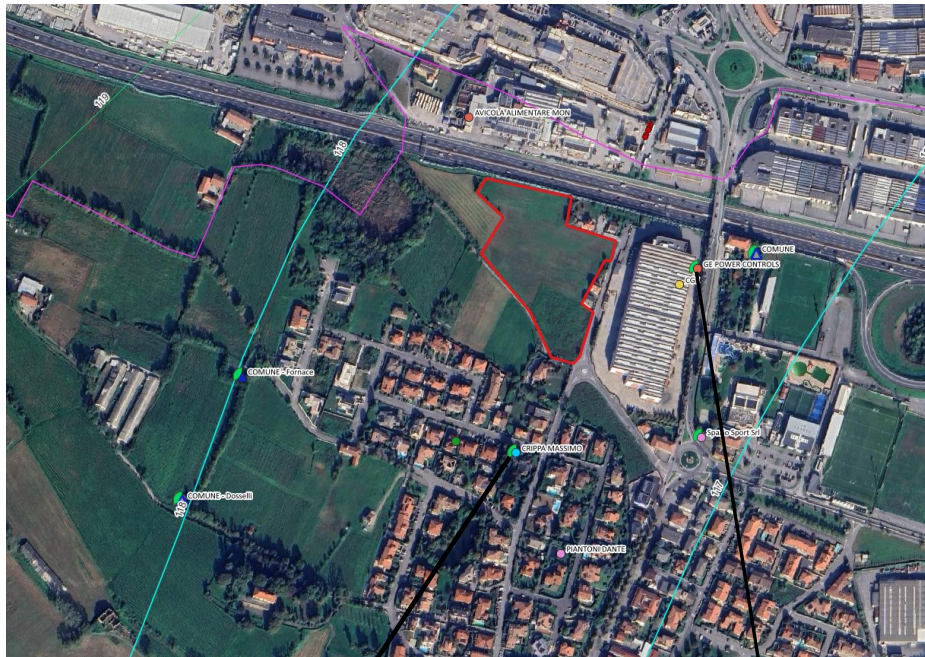
Figura 8 – Carta dei pozzi e stratigrafie pozzi limitrofi

L'assetto idrogeologico locale è caratterizzato dalla presenza di una successione limoso argillosa superficiale dello spessore di circa 8- 16 m, come evidenziato nelle stratigrafie di seguito riportate.

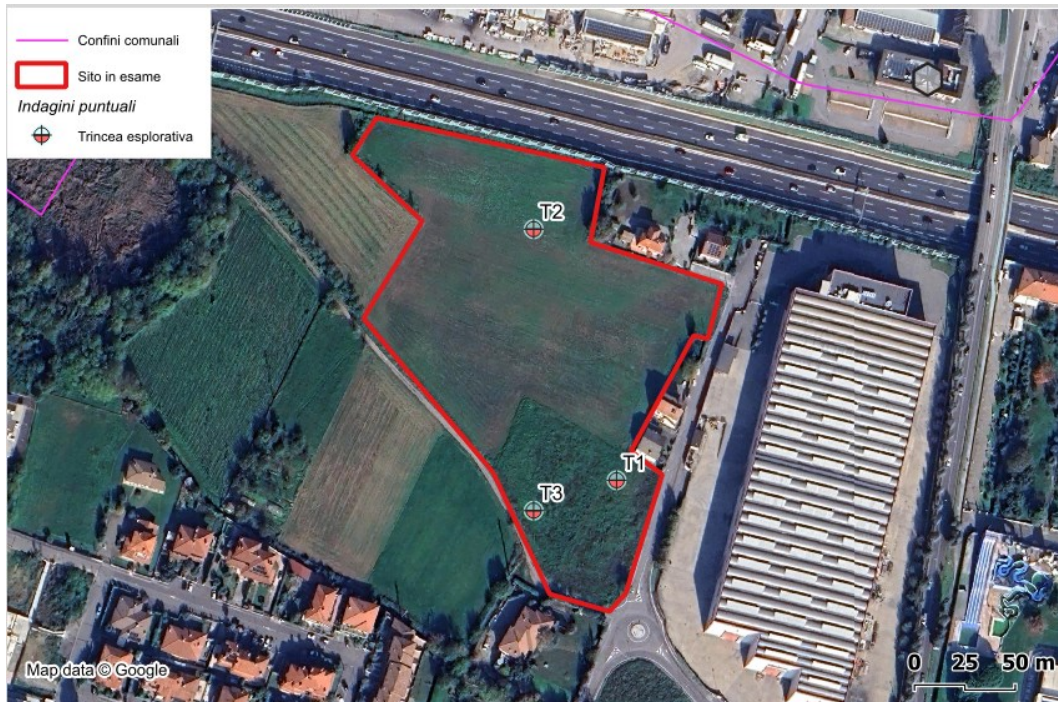
Figura 15: Ubicazione trincee esplorative - Tn

Per la ricostruzione preliminare dell'assetto geologico e geotecnico dell'area, in data 04/11/2024 si è proceduto all'esecuzione di n. 3 trincee esplorative con escavatore meccanico.

Le indagini hanno evidenziato la presenza di un substrato di natura limoso- argillosa con ciottoli che si estende fino ad almeno 4 m dal pc. All'interno della trincea T1 è stata eseguita una prova di svasso per la stima del valore di permeabilità ai fini del dimensionamento delle opere di dispersione.

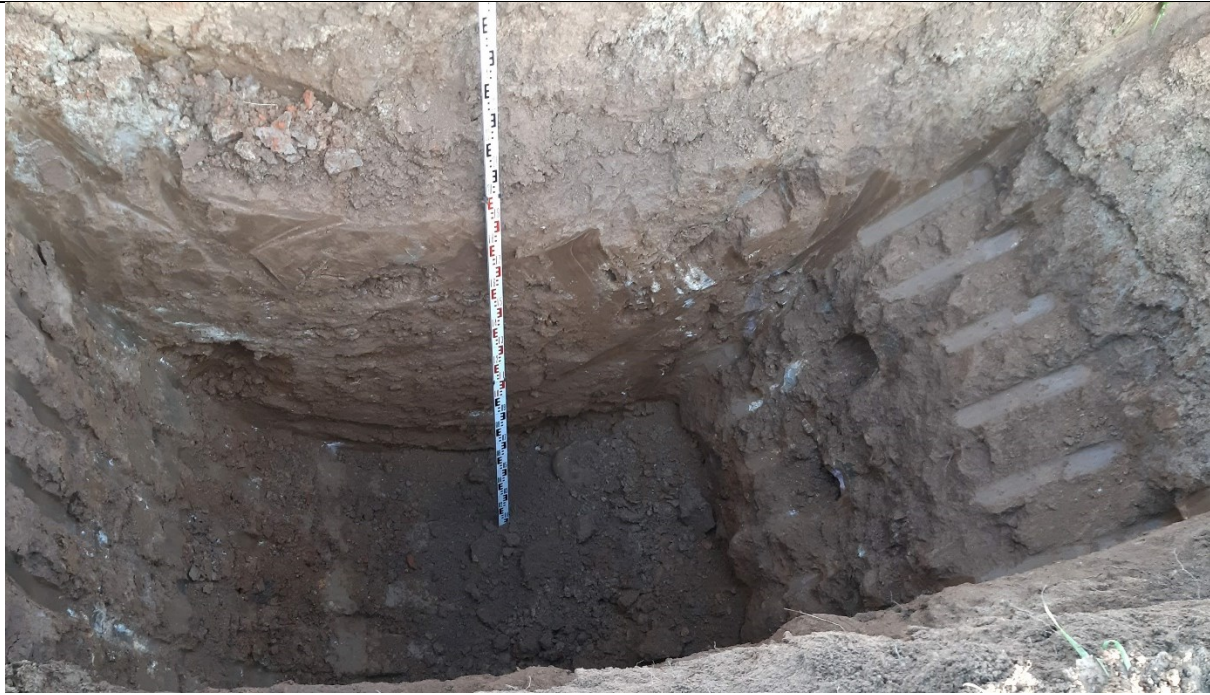
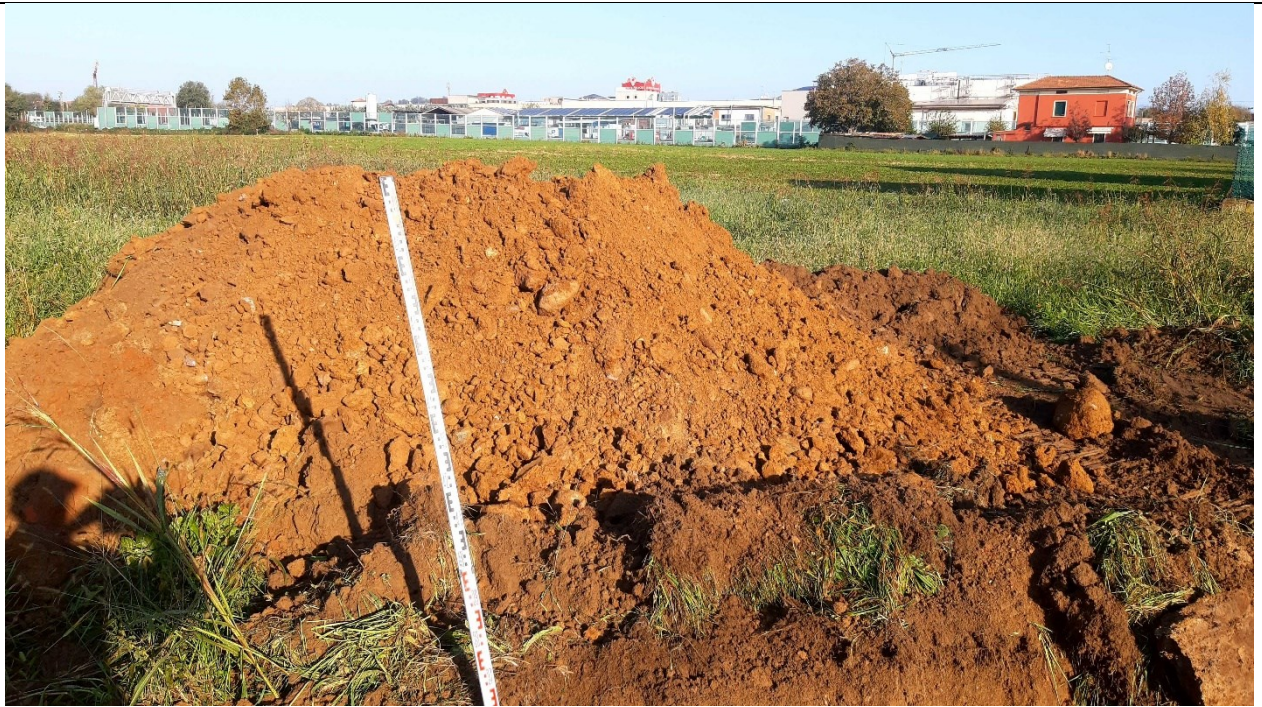
Figura 17: Risultanze stratigrafiche Trincea T1

Trincea T1 – 04/11/2024

Da 0,00 a 1,00 m: terreno di coltivo sabbioso argilloso nocciola- marrone

Da 1,00 a 2,00 m: limo argilloso grigio marrone

Da 2,00 a 3,70 m: rari ciottoli in matrice limoso argillosa con sabbia di colore rossastro marrone.

Angolo natural declivio: 36°

Assenza di acqua nello scavo

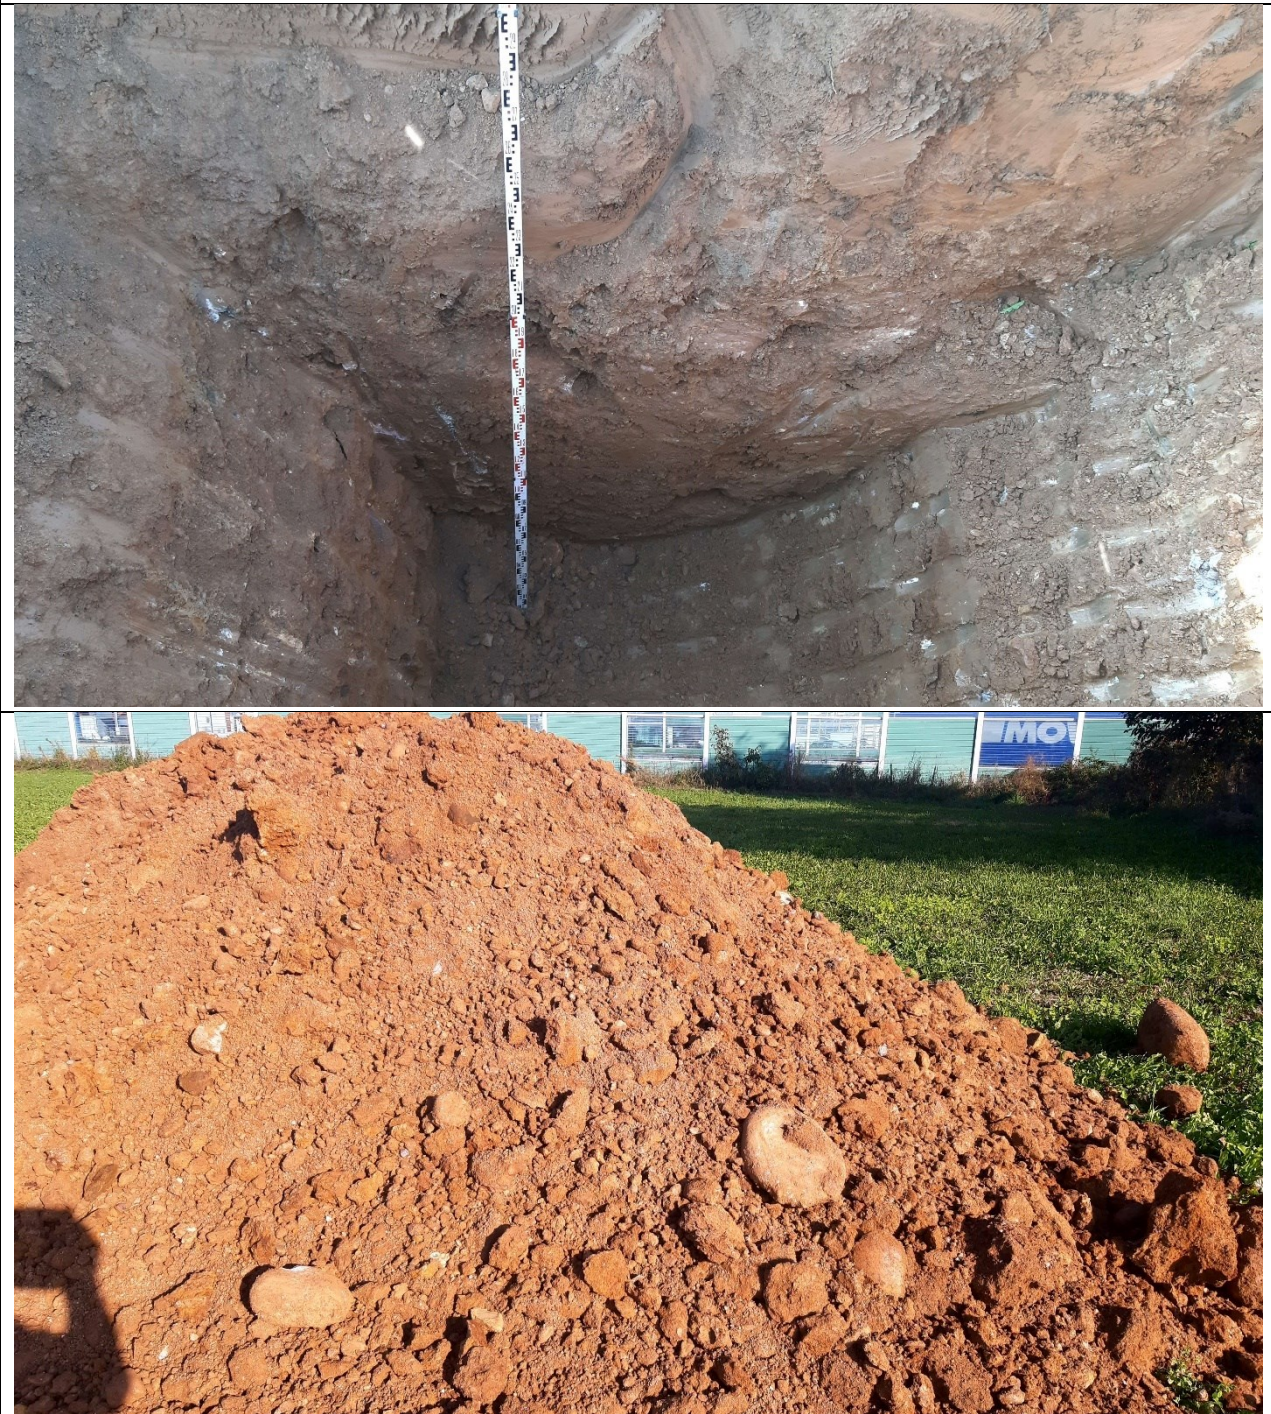
Figura 18: Risultanze stratigrafiche Trincea T2

Trincea T2 – 04/11/2024

Da 0,00 a 0,80 m: terreno di coltivo sabbioso argilloso nocciola- marrone

Da 0,80 a 1,50 m: limo argilloso grigio marrone

Da 1,50 a 3,60 m: limo argilloso marrone con sabbia e ciottoli di colore rossastro- marrone.

Angolo natural declivio: 36°

Assenza di acqua nello scavo

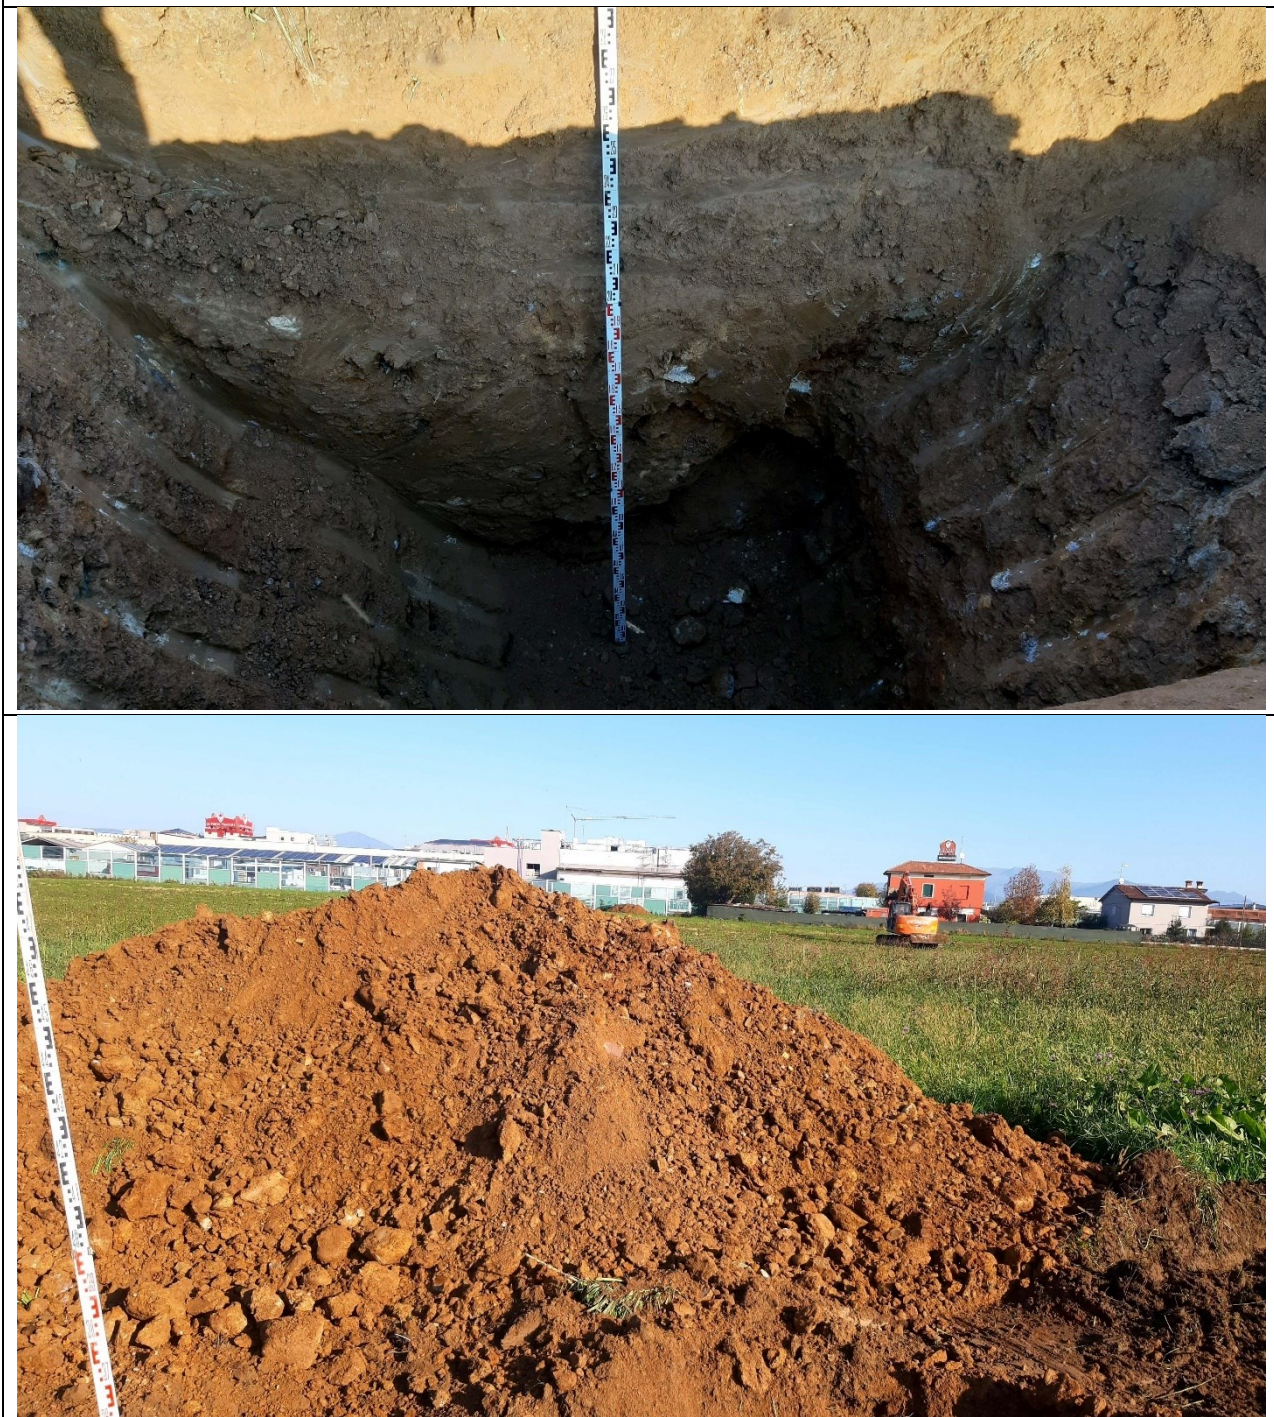
Figura 19: Risultanze stratigrafiche Trincea T3

Trincea T3 – 04/11/2024

Da 0,00 a 0,70 m: terreno di coltivo sabbioso argilloso nocciola- marrone

Da 0,70 a 1,700 m: limo argilloso grigio marrone

Da 1,70 a 3,60 m: ciottoli in matrice limoso argillosa marrone con sabbia di colore rossastro.

Angolo natural declivio: 36°

Assenza di acqua nello scavo
